Referencia: 0705109-(De 01 a 10)  
2007010098-0002  
Hoja de encargo: 20701094  
20700400

**INFORME REALIZADO POR EL LABORATORIO DE AIDIMA**

**PRODUCTO:** CONJUNTO DE HERRAJES DE CABINA  
SANITARIA. PIE DE CABINA K-7.  
**ENSAYO:** RESISTENCIA A LA CORROSIÓN Y  
COMPRESIÓN

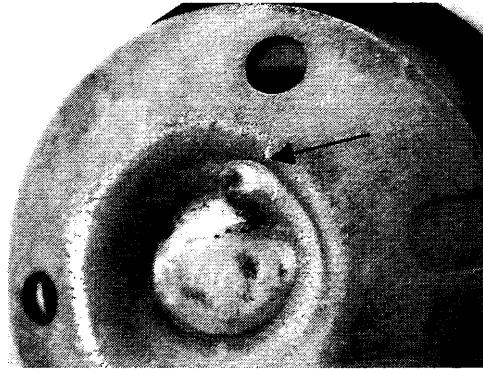
<b>MUESTRA</b>	<b>Carga máxima en compresión (kN)</b>
Pie de cabina K-7	47
Observaciones	Conforme aumenta la carga se produce cierta inclinación del eje enroscado hasta producirse rotura en un punto de soldadura de dicho eje a la base (ver fotografía siguiente).

f)  
*Punto de rotura en la soldadura del eje sobre la base.*
